南投縣政府 函

主旨：關於交通部函送之「尚未維修橋梁清單」，貴公所轄內列管之橋梁維修急迫性評分（Urgency）達U3及U4等級，請依說明段辦理維修，並於115年4月30日前將辦理情形函報本府，請查照。

車行橋梁基本資料表(主表)

橋梁定期檢測表

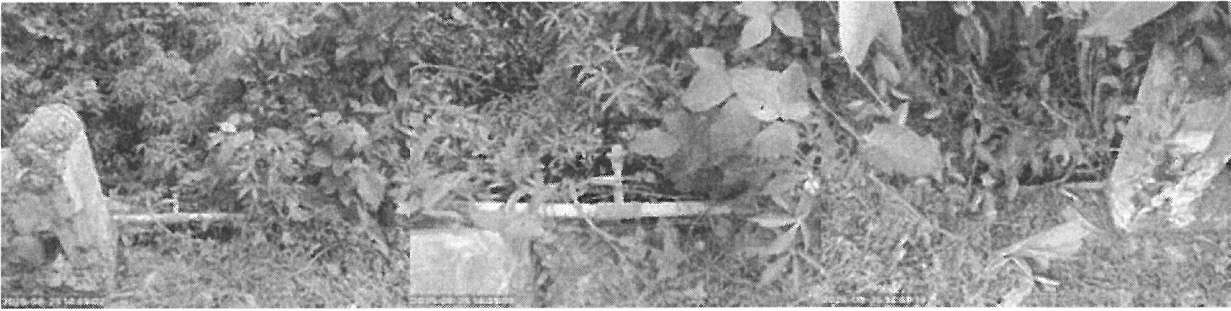
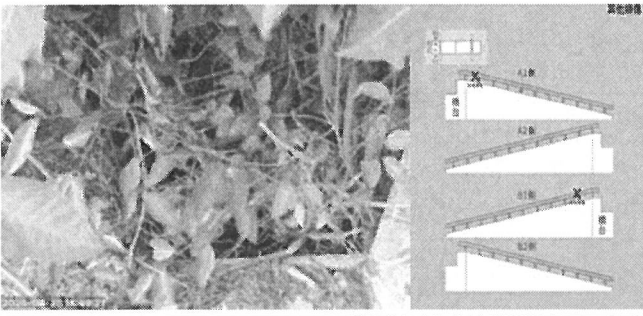
檢測項目	位置	編號	D	E	R	U	損壞位置	劣化類型	損壞原因	
引道路堤護欄	a001		3	1	2	2	A1-0L, 0R	其他損傷		
建議維修工法							數量	單位	單價	備註
混凝土護欄修復							2	公尺	300	A1-0L, 0R 缺口 (1m)*2
檢測照片

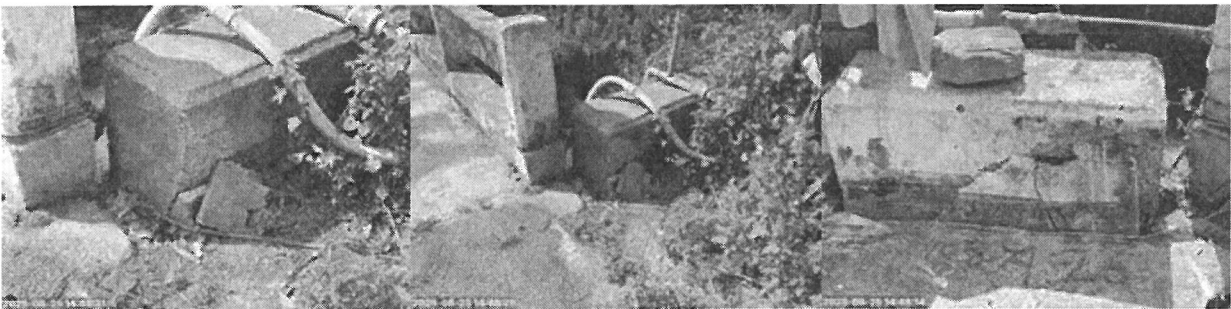
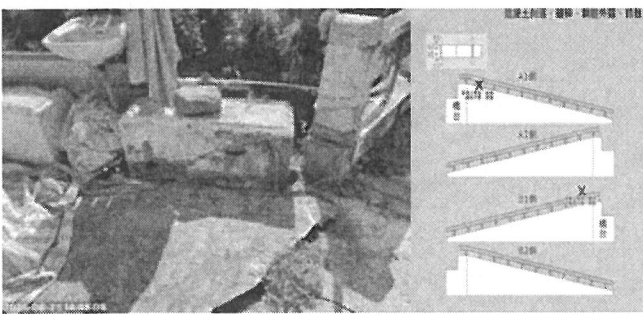
檢測項目	位置	編號	D	E	R	U	損壞位置	劣化類型	損壞原因	
引道路堤護欄	a002		2	1	2	2	A2-0L, 0R	混凝土剝落、破碎、鋼筋外露、銹蝕		
建議維修工法							數量	單位	單價	備註
混凝土修補							2	處	500	A2-0L, 0R 混凝土剝落(2處)
檢測照片

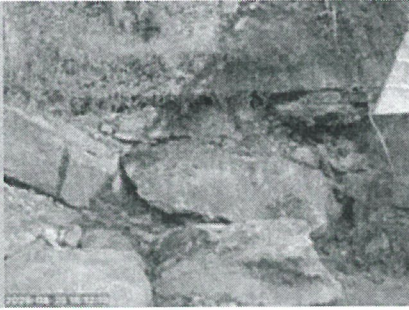
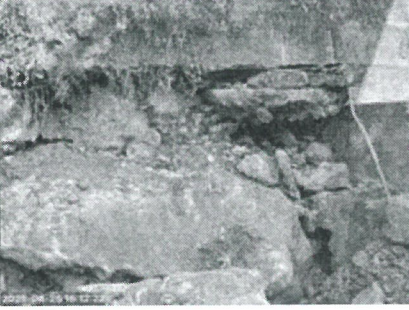
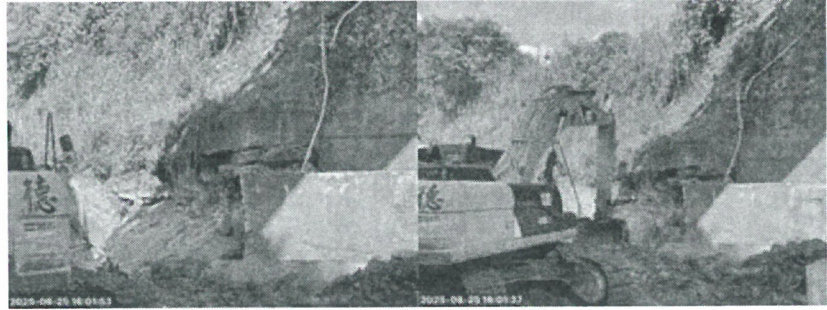
檢測項目	位置	編號	D	E	R	U	損壞位置	劣化類型	損壞原因	
河道			3	1	2	2	A2 下游	堤防沖刷或侵蝕		
建議維修工法							數量	單位	單價	備註
石籠, 1.0*1.0*1.0m, 石籠網材另計							60	立方公尺	5000	A2-下游 掏空 (10m*3m*2m)
檢測照片

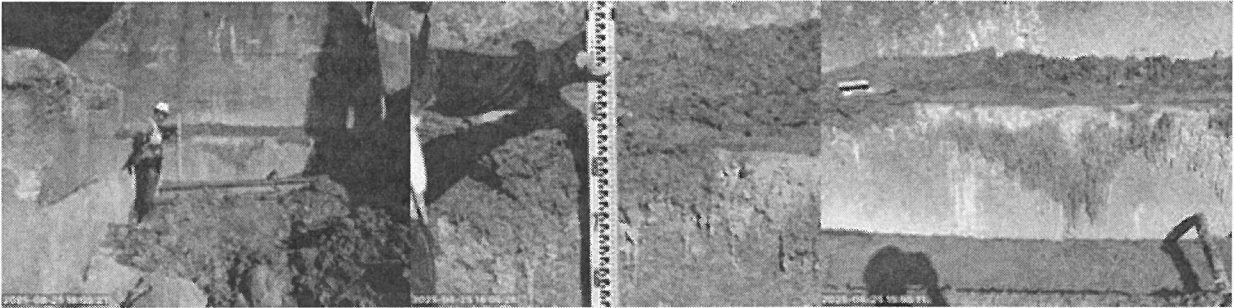
檢測項目	位置	編號	D	E	R	U	損壞位置	劣化類型	損壞原因	
橋台基礎	a002	002	3	4	2	2	A2	基礎沖刷、裸露、掏空		
建議維修工法							數量	單位	單價	備註
持續追蹤							1	式	2000	A2 基礎裸露 (5m*1m*0.8m)
檢測照片

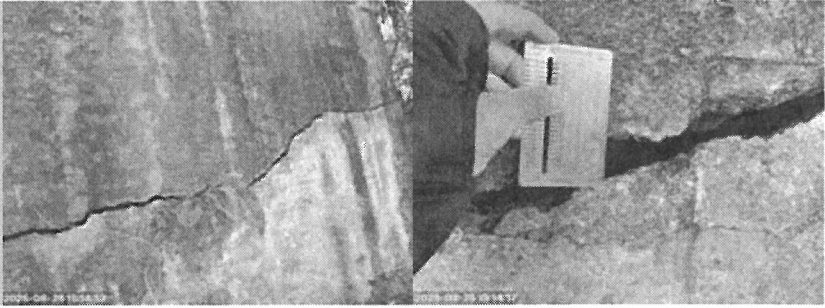
檢測項目	位置	編號	D	E	R	U	損壞位置	劣化類型	損壞原因	
橋台	a001	001	4	1	3	3	A1	混凝土結構裂縫		
建議維修工法							數量	單位	單價	備註
混凝土修復，裂縫 W>0.3mm 修補，水刀鑿除							5	公尺	700	A1 混凝土裂縫 (5m*3cm)
檢測照片

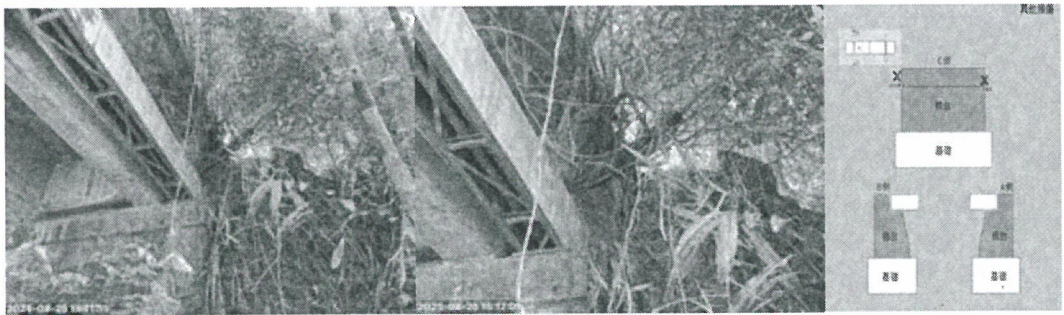
檢測項目	位置	編號	D	E	R	U	損壞位置	劣化類型	損壞原因	
橋台	a001	001	2	1	2	2	A1-上下游	其他損傷		
建議維修工法							數量	單位	單價	備註
其他(清除植生)							1	式	2000	A1-上下游 木本植物生長 (2處)
檢測照片

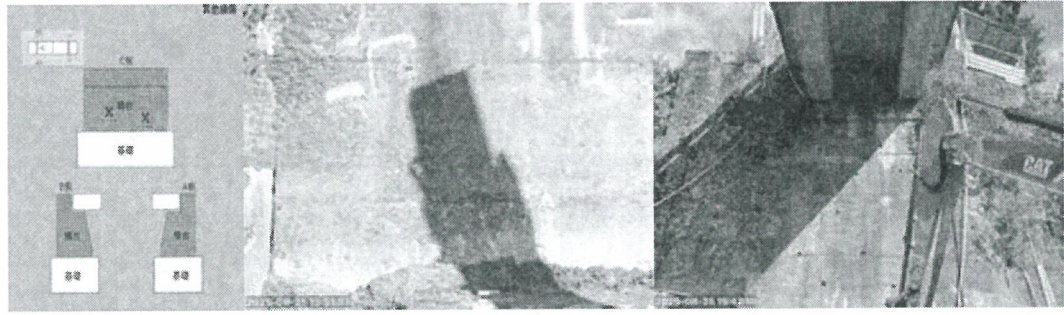
檢測項目	位置	編號	D	E	R	U	損壞位置	劣化類型	損壞原因	
橋台	a002	002	2	3	1	1	A2	其他損傷		
建議維修工法							數量	單位	單價	備註
持續追蹤							1	式	2000	A2 沖蝕 (5m*3m)
檢測照片

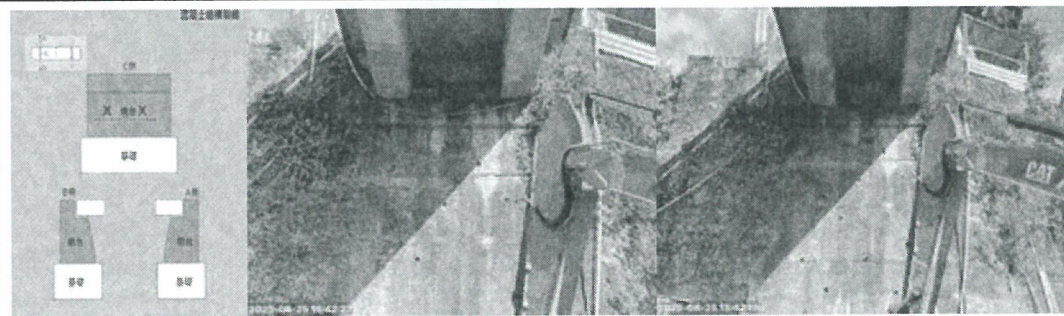
檢測項目	位置	編號	D	E	R	U	損壞位置	劣化類型	損壞原因	
橋台	a002	002	4	1	3	3	A2 上部	混凝土結構裂縫		
建議維修工法							數量	單位	單價	備註
混凝土修復, 裂縫 W > 0.3mm 修補, 水刀鑿除							5	公尺	700	A2 上部 混凝土裂縫 (5m*2cm)
檢測照片

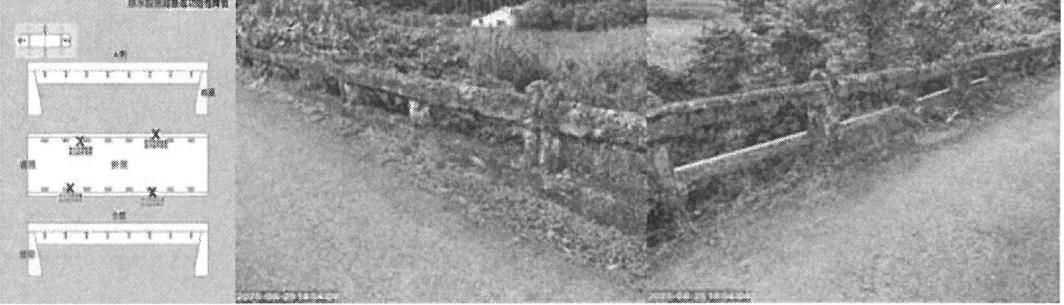
檢測項目	位置	編號	D	E	R	U	損壞位置	劣化類型	損壞原因	
橋梁排水設施			2	4	2	2	整體	排水設施阻塞或功能性降低		
建議維修工法							數量	單位	單價	備註
洩水孔清疏							10	處	500	整體 阻塞 (10 處)
檢測照片

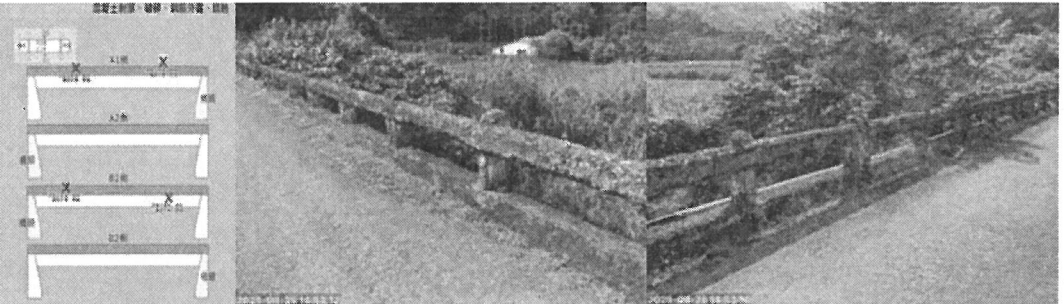
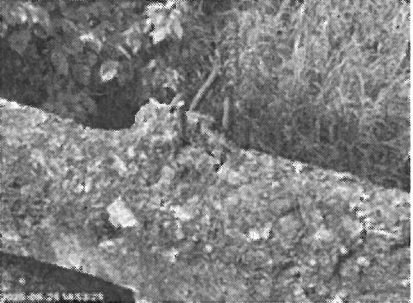
檢測項目	位置	編號	D	E	R	U	損壞位置	劣化類型	損壞原因	
橋護欄			3	2	2	2	S1-L, R, S2-19R	混凝土剝落、破碎、鋼筋外露、銹蝕		
建議維修工法							數量	單位	單價	備註
鋼筋除銹及混凝土修復							20	平方公尺	4000	S1-L, R, S2-19R 混凝土剝落鋼筋外露 (20m*0.5m)*2
檢測照片

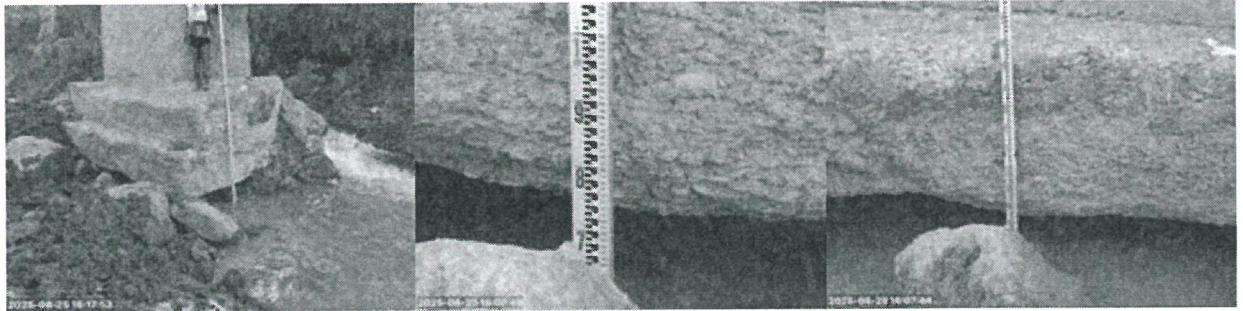
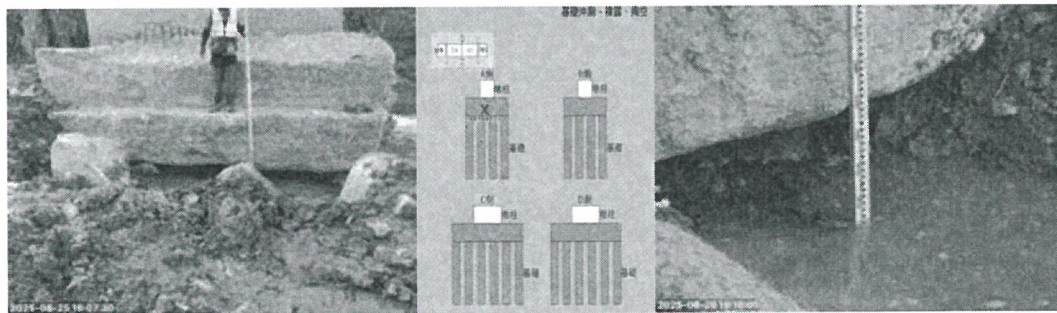
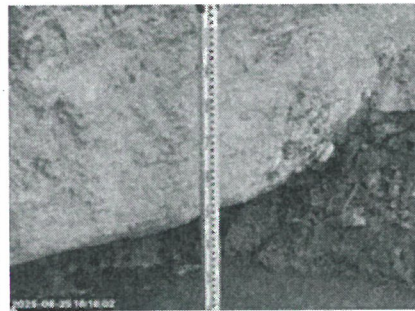
四、針對 U4 等級（南港二號橋(一)、十八重溪橋）之橋梁，屬維修最急迫等級，請貴公所務必立即採取必要之安全維護措施（如暫時封閉），並即刻啟動修繕作業。

檢測項目	位置	編號	D	E	R	U	損壞位置	劣化類型	損壞原因	
橋墩基礎	P001	P1N-1	4	4	4	4	P1	基礎沖刷、裸露、掏空		
建議維修工法							數量	單位	單價	備註
結構用混凝土，210kgf/cm ²							1	式	1000000	P1 基礎裸露 (5m*2m*1.7m)

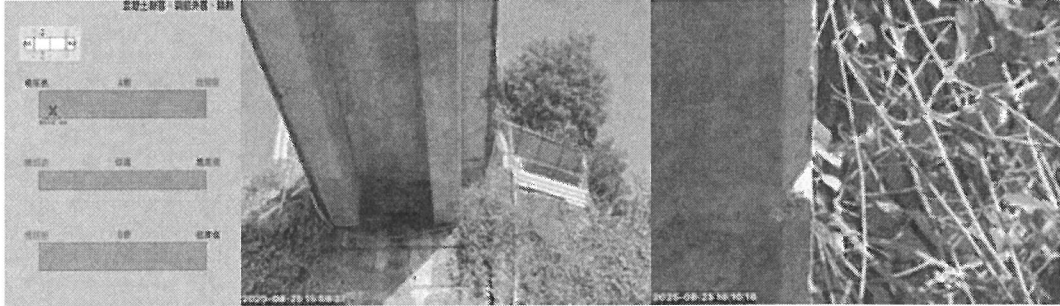
檢測項目	位置	編號	D	E	R	U	損壞位置	劣化類型	損壞原因	
主梁	S002	S2G2	2	1	1	1	2G2-19	混凝土剝落、鋼筋外露、銹蝕		
建議維修工法							數量	單位	單價	備註
持續追蹤							1	式	2000	2G2-19 混凝土剝落 (1處)
檢測照片

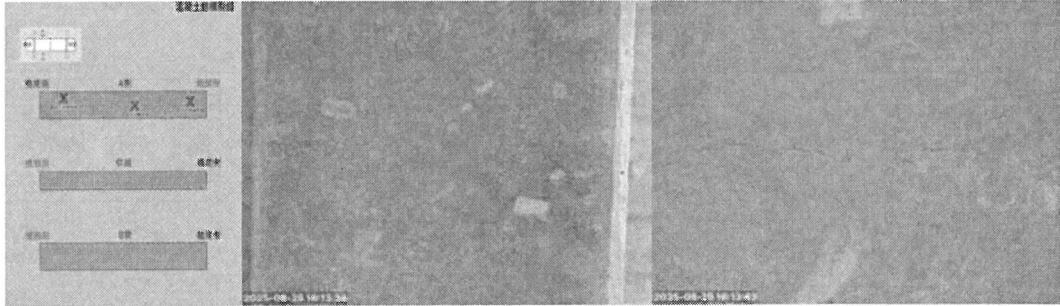
檢測項目	位置	編號	D	E	R	U	損壞位置	劣化類型	損壞原因	
主梁	S002	S2G2	3	1	2	2	2G2	混凝土結構裂縫		
建議維修工法							數量	單位	單價	備註
混凝土修復，裂縫 $W > 0.3\text{mm}$ 修補，水刀鑿除							10	公尺	700	2G2 混凝土裂縫 (1m*0.5mm)*10
檢測照片

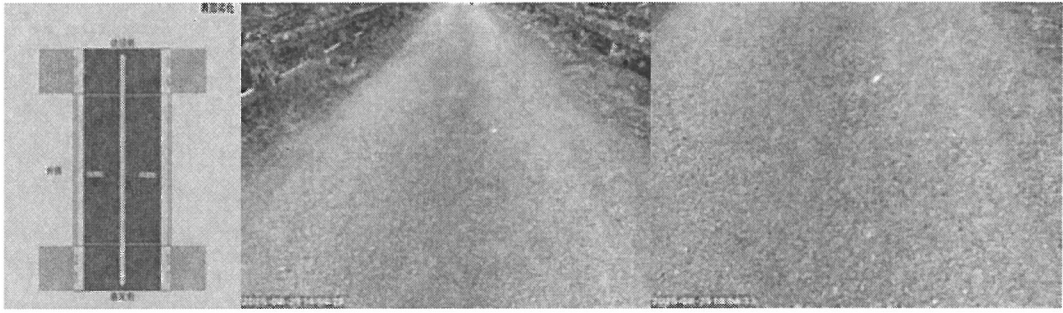
檢測項目	位置	編號	D	E	R	U	損壞位置	劣化類型	損壞原因	
其他	鋪面	08	2	2	2	2	整體	表面劣化		
建議維修工法							數量	單位	單價	備註
瀝青混凝土鋪面，粗粒料 9.5mm，針入度 60-70							188	平方公尺	300	整體 剝落 (40m*4.7m)
檢測照片

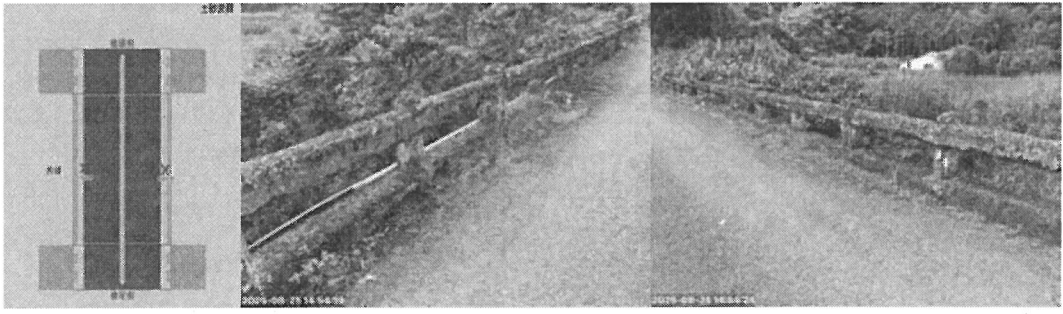
檢測項目	位置	編號	D	E	R	U	損壞位置	劣化類型	損壞原因	
其他	鋪面	08	2	2	2	2	整體-L, R	土砂淤積		
建議維修工法							數量	單位	單價	備註
其他(清除植生)							1	式	2000	整體-L, R 土砂淤積
檢測照片
